## Restauratie plan Langeboomsestraat 1 Vethuizen

Dit restauratie plan is geschreven ter ondersteuning voor het restaureren van deze boerderij. In opdracht van de

Fam.Zwanenburg  
Glindhorst 36  
3794 NJ De Glind

3-1-2022

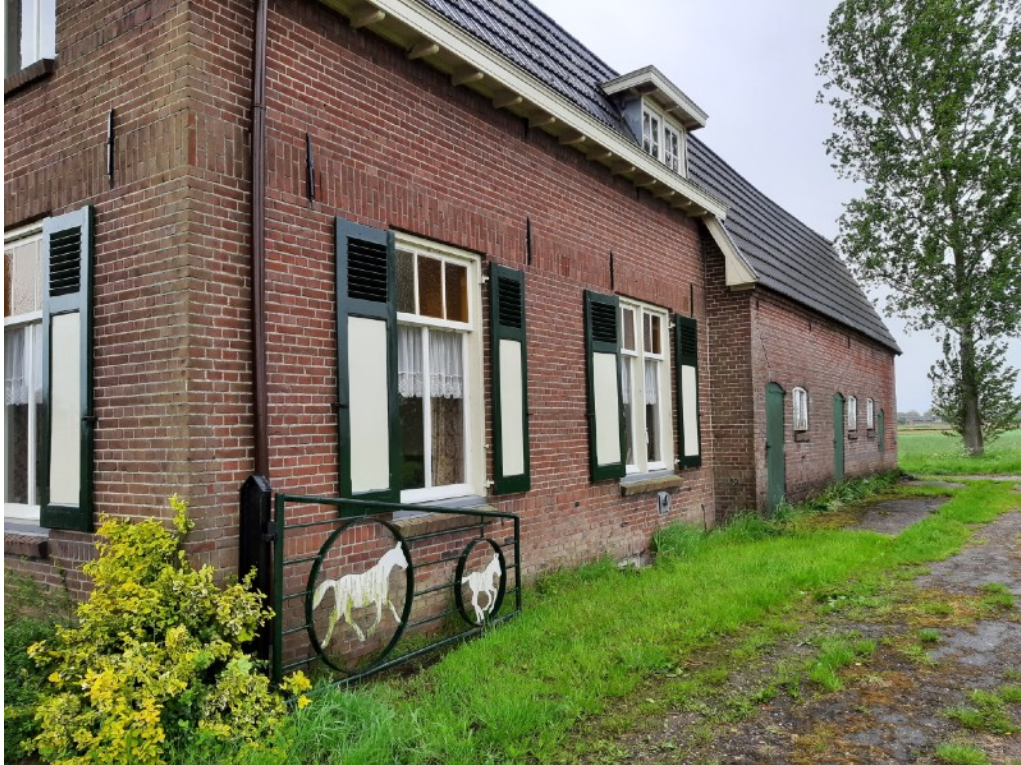
Voegwerk van het voorhuis is in redelijke staat. Voegwerk van het achterhuis is uitgesleten met uitzondering van de achtergevel deze is in 2010 opnieuw opgemetseld en plat vol gevoegd.

Vermoedelijk heeft oorspronkelijk in het achterhuis ook een snijvoeg gezeten.  
Om de kleur en samenstelling te bepalen zullen we bij de scheurvorming een stukje voeg verwijderen en deze op samenstelling laten onderzoeken, zodat de nieuwe voeg zo klein mogelijk afwijking heeft van de oude voeg.

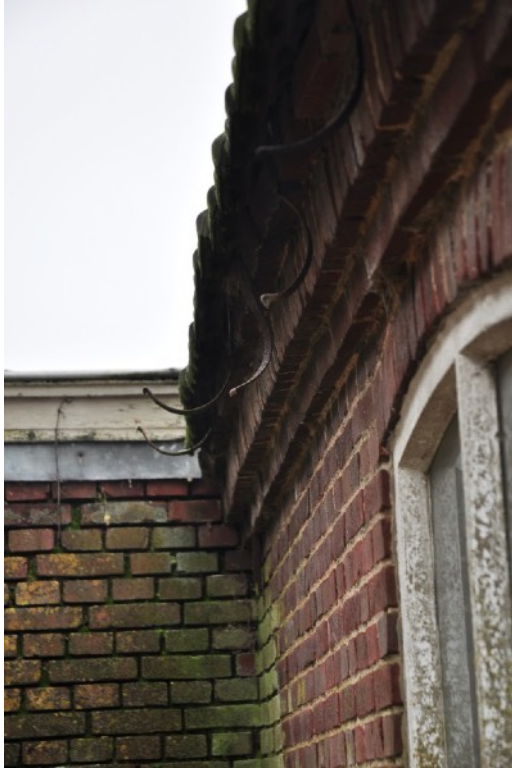
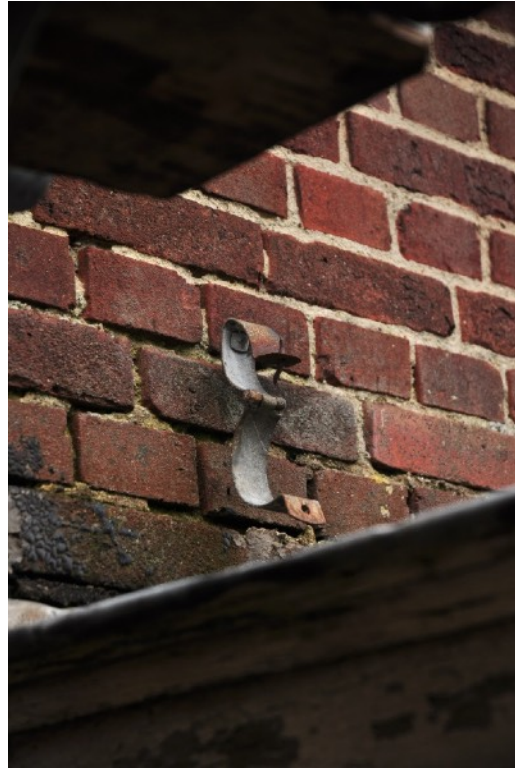
Aan het voorhuis zit aan beide zijden een betimmerde dakgoot.

Aan het achterhuis en schuur hebben vermoedelijk mastgoten gezeten.

Aan de schuur zie je nog een paar gootbeugels.

Aan het huis zie je nog een beugel van de regenpijp zitten.

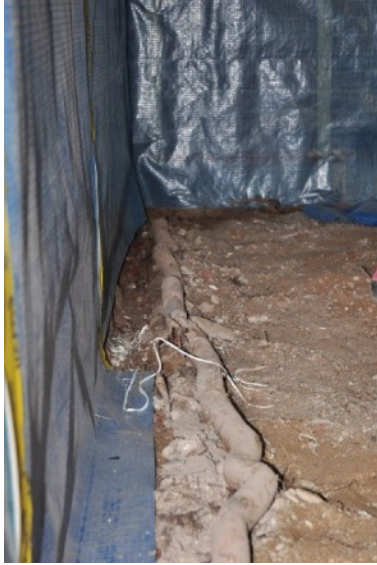
### Punt 1:

Deze hoek is ca. 31 mm verzakt (aan de lintvoeg en balklaag 1<sup>ste</sup> verdieping vloer gemeten)  
De verzakking bij voorgevel begint bij het portiek van -20 mm naar de rechterhoek naar 31 mm.

De verzakking bij de rechterzijgevel voorhuis begint halverwege de muur waar de kelder begint met 0 mm naar -31 mm bij de voorgevel.

Mogelijke oorzaken kunnen zijn:

Hemelwaterafvoer is niet aangesloten op het riool.

Er staat op 5 meter van de boerderij een grote esdoorn, waarvan dikke wortels onder de fundering door zijn gegroeid, deze komen tevoorschijn in de woonkamer.

Het hekwerk met betonnen voet.

Bij het achterhuis vanaf de kelder met 0 mm naar -48 mm bij de achtergevel.

Mogelijke oorzaak is het in de jaren 70 aanbrengen van de mestkelder binnen in het gebouw.

Deze mestkelder is op ca. 30 cm van de buiten muur gebouwt.

We willen dit op de volgende manier repareren:

Hemelwater afvoer aansluiten op het riool en afvoeren op de sloot.

Esdoorn verwijderen. Hiervoor later op het terrein een nieuwe boom (bomen) plaatsen.

Om de verzakking op te lossen de bodem injecteren en de fundering te liften (door Uretek of Novatek). Voegwerk op de plekken van de scheuren herstellen met een snijvoeg zoals bestaand.

Hekwerk willen we liever behouden. Op deze boerderij werden de laatste 50 jaar paarden gefokt. Een of meerde van de gefokte hengsten hebben de top van de paardensport bereikt.

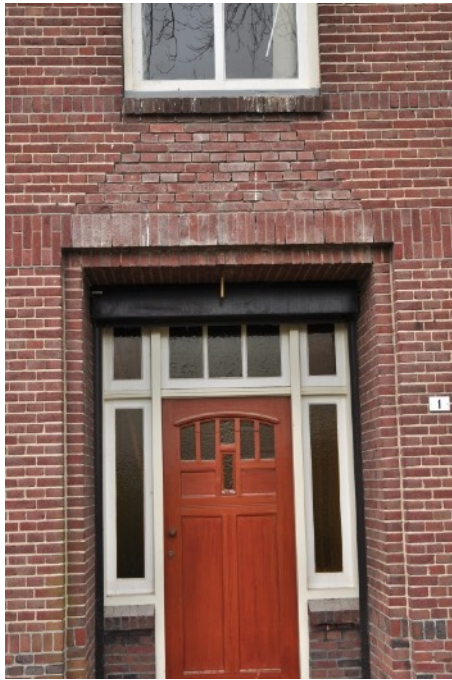
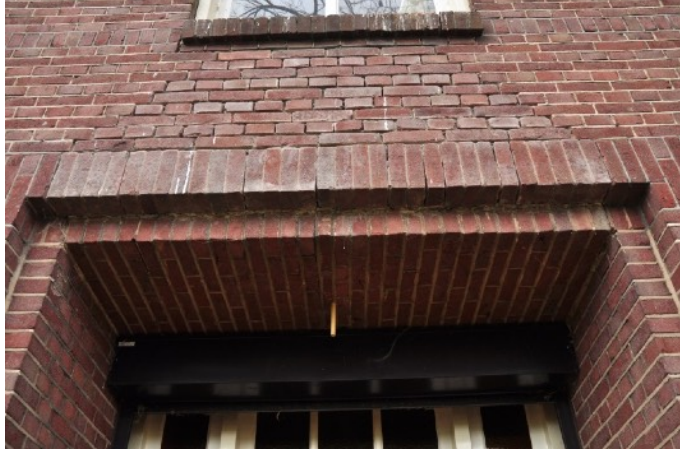
Punt 2:

Deze reparatie is reeds uitgevoerd doordat de verzakking steeds groter werd de laatste maanden.

Het plafond is met schroefstempels omhoog gevijzeld naar oorspronkelijk niveau. Metselwerk boven portiek hebben we verwijderd en met de bestaande stenen weer dicht gemetseld.

In het plafond aan de bovenkant hebben we rvs kozijn anker gemonteerd en daarop een betonstaal net van 6 mm overheen gelegd, daar 7 cm beton overheen gestort .

Deze latei steunt nu op de zijmuren van het portiek.

Er is nu ca. 70 mm ruimte tussen de latei en onderkant verdiepingsvloer. Hier kunnen we isolatie tussen leggen om een koudebrug te voorkomen..

Voegwerk moet nog gerepareerd worden hier komt een snijvoeg in zoals bestaand.

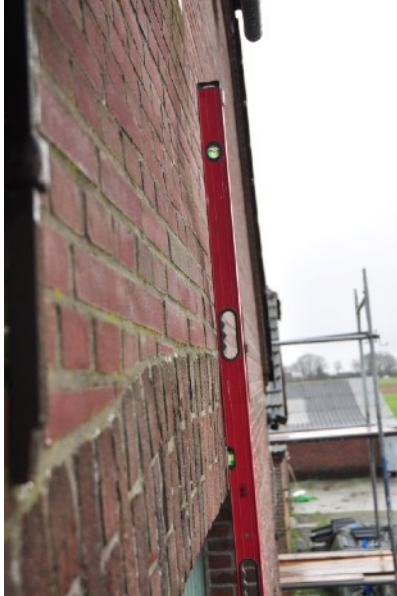
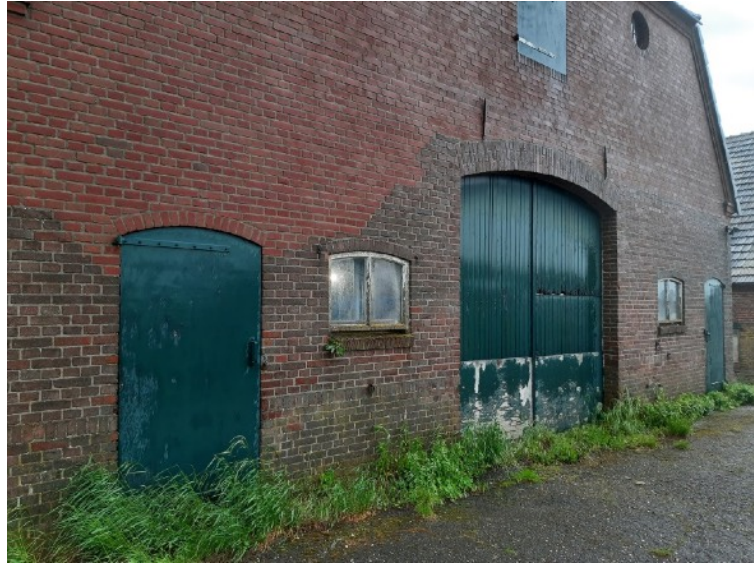
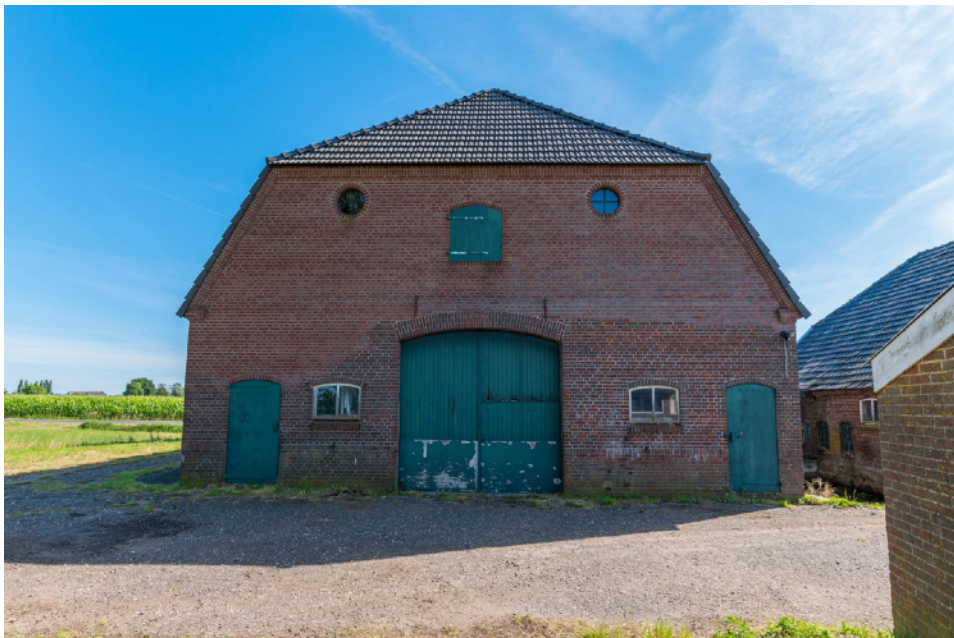
### Punt 3:

Achtergevel is tijdens de storm van 14 juli 2010 zwaar beschadigd.

Het metselwerk is plaatselijk vrij rommelig hersteld. Vooral boven de dubbele deel deur

De gemetselde toog hebben ze intact gelaten in de oorspronkelijke staat. Echter deze komt nu ca 4 à 5 cm naar buiten.

Deze zetting hebben ze in het metselwerk er boven in 4 à 5 lagen weg gewerkt waardoor het geheel er zeer slordig uitziet.

De steen die ze gebruikt hebben is lichter van kleur en veel genuanceerder als de bestaande stenen van de boerderij. (Vermoedelijk is de nieuwe steen in een gasgestookte fabriek gebakken)

Voegwerk is in standaard platvol uitgevoerd.

Ook denk ik dat de 2 ronde stalramen, in de boven gevel, er niet goed zijn in gemetseld.

Deze moeten 45 graden gedraaid worden zodat de stijlen diagonaal staan.

Het volgende willen wij graag voorstellen.

De achtergevel helemaal inmeten en details goed vastleggen.

De achtergevel verwijderen tot op de rollaag.

Oude stenen van de gevel bewaren en schoonbikken (voor reparaties aan de zijgevels)

Achtergevel opmetselen met nieuwe stenen met een kolen gebakken steen.

Daarna het nieuwe metselwerk met een snijvoeg afwerken.

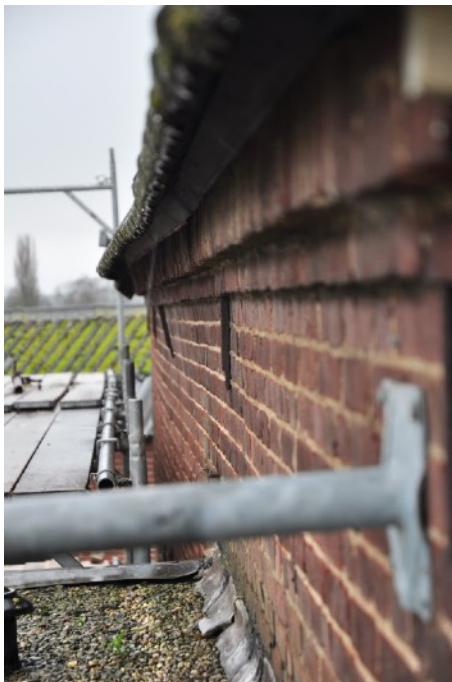
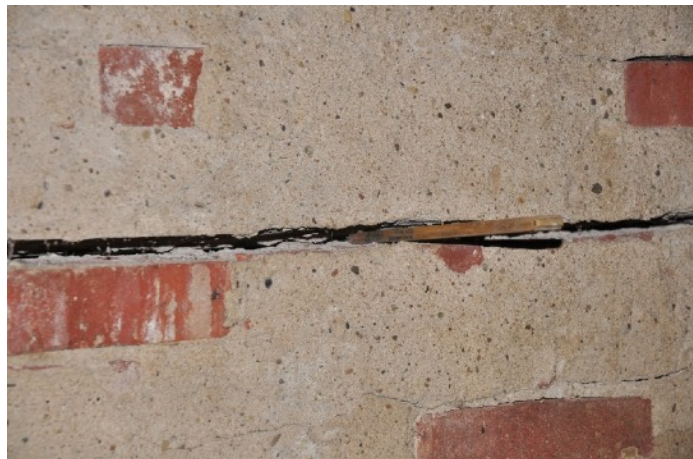
#### Punt 4:

Linkerzijgevel achterhuis.

Deze zijmuur is behoorlijk ontzet.

Dit is mogelijk veroorzaakt door inrotten van de gebinten/spanten, waardoor de kap aan het wegzakken is.

Aan de binnenkant van de muur zie je ook grote horizontale scheuren zitten, die plaatselijk wel 2 cm zijn.

Als we de kap verwijderen zal deze muur wel weer op zijn oude plek terug zakken, maar dan is deze te instabiel om de kapconstructie te dragen.

We willen het instabiele metselwerk verwijderen nadat we ieder detail van de muur in kaart hebben gebracht.

De stenen die hierbij vrijkomen schoon bikken

Bestaand ankerwerk ontdoen van roestvorm en behandelen tegen nieuwe roestvorming.

Muur weer in de oude staat opmetselen met de vrijgekomen oude stenen en eventueel aanvullen met oude vrijgekomen stenen van de achtergevel.

Rest van de muur schoonmaken en opnieuw voegen met een snijvoeg.

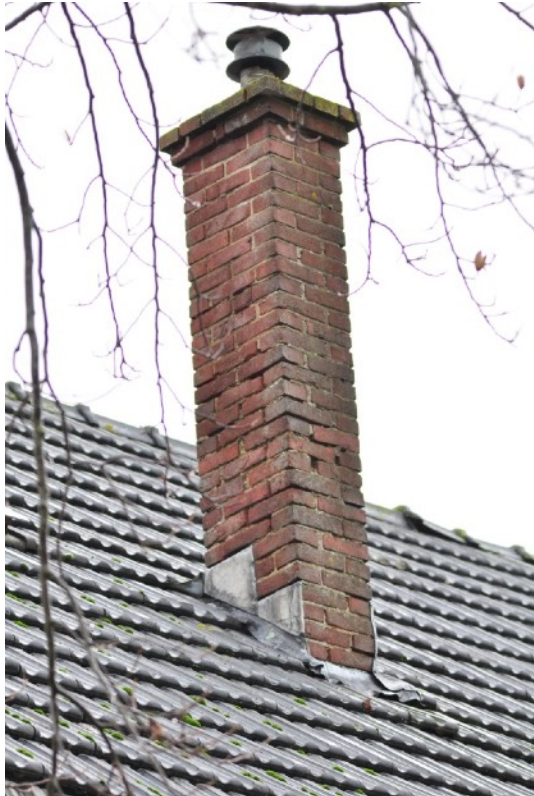
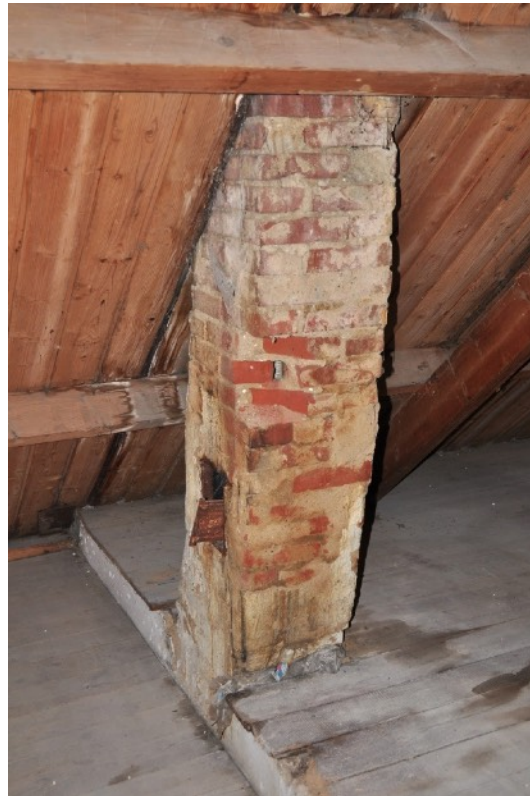
#### Punt 8:

Schoorsteen rechterzijde.

Deze is lek en binnen zijn ook de nodige leksporen te zien.

Voegwerk is slecht en waarschijnlijk zal het lood ook aan vervanging toe zijn.

De afmeting van de schoorsteen is ca 32 x43 cm en zal vermoedelijk een halfsteens schoorsteen zijn.

Als we het lood moeten vervangen wordt de schoorsteen te instabiel met deze afmetingen. Om deze reden denk ik dat we de schoorsteen tot aan het dakbeschot moeten verwijderen.

#### Optie 1

Stenen afbikken als ze niet teveel roetaanslag aan de binnenkant hebben.

Anders opmetselen uit de vrijgekomen oude stenen van de achtergevel.

Nieuw lood aanbrengen, schoorsteen muts waterdicht maken met griffon HBS 200 liquid rubber en de schoorsteen voegen (ik weet niet wat voor voeg erin heeft gezeten) daarna de gehele schoorsteen impregneren.

#### Optie 2

Lichtgewicht schoorsteen en deze laten beplakken met steenstrippen en dan voegen.

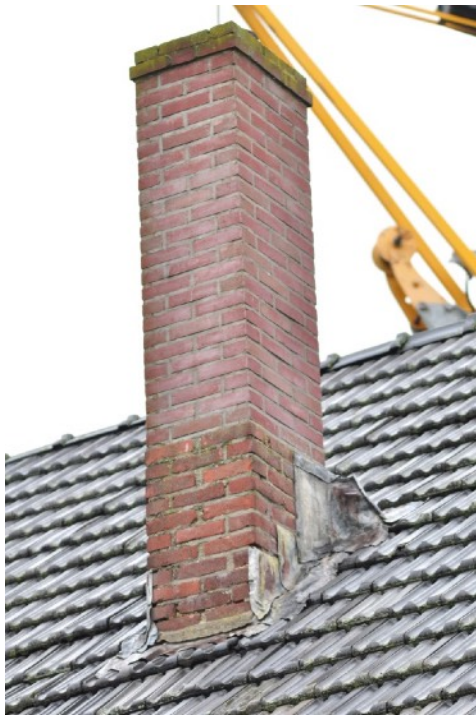
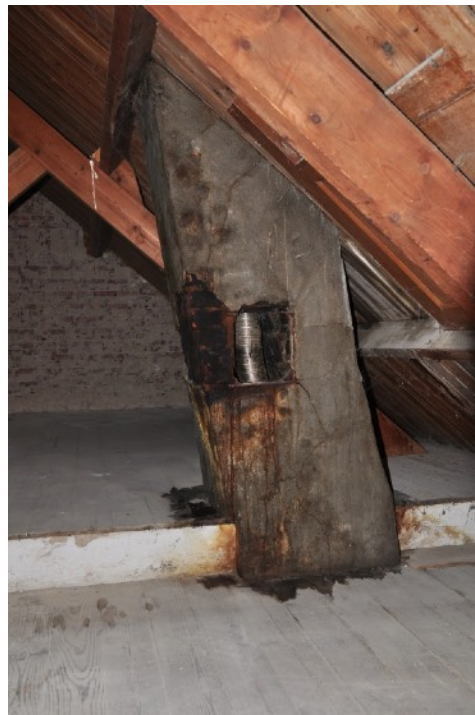
Punt 9:

Schoorsteen linkerkzijde.

Deze schoorsteen is ná de storm van 14 juli 2010 gedeeltelijk opnieuw opgemetseld, maar het lood is niet opnieuw vervangen en waarschijnlijk is de schoorsteen daardoor ook nog lek.

Schoorsteen is opnieuw gevoegd plat vol, grijs van kleur

De muts van de schoorsteen heeft een ander detail dan de rechter schoorsteen.

Oplossing: Lood vervangen van de schoorsteen.

Voeg verwijderen en zelfde voeg inbrengen als de andere schoorsteen

Muts waterdicht maken met Griffin HBS 200 liquid rubber

Schoorsteen impregneren.

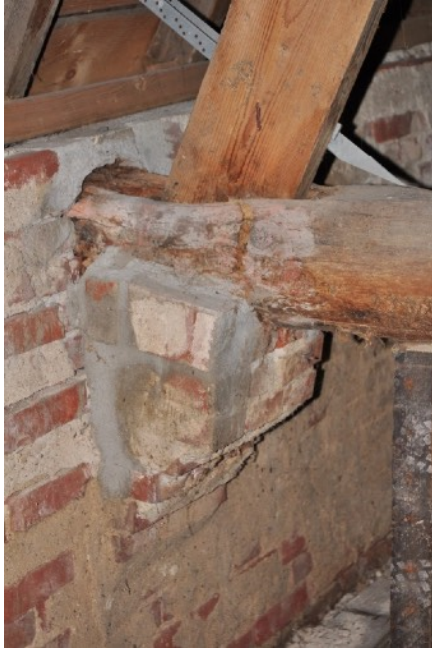
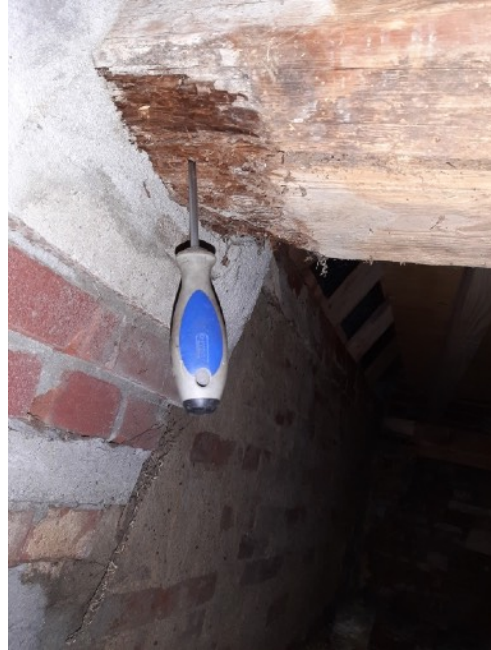
Punt 10:

Kapconstructie achterhuis.

Deze laat op meerdere plekken verzakkingen zien.

Inrotten van de gebinten/spanten ter hoogte van de muurplaat.

De gebinten/spanten zijn zwaar aangetast door houtworm.

Met de storm van 14 juli 2010 zijn er ook de nodige zettingen geweest.

Bij het herstel van de kap is indertijd alleen het noodzakelijkste vervangen.

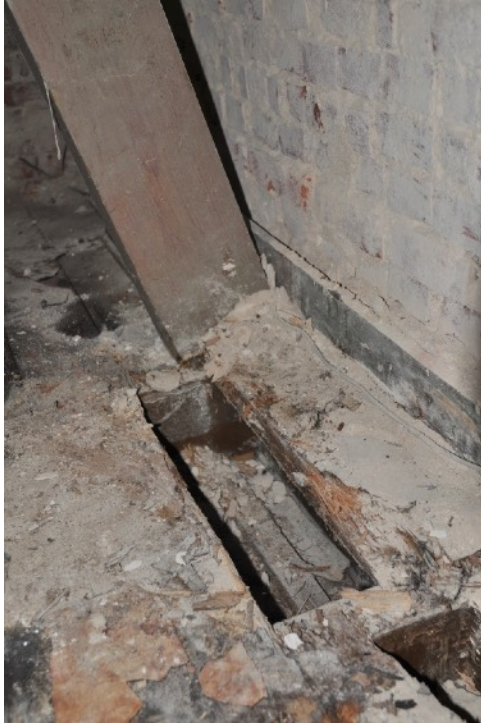
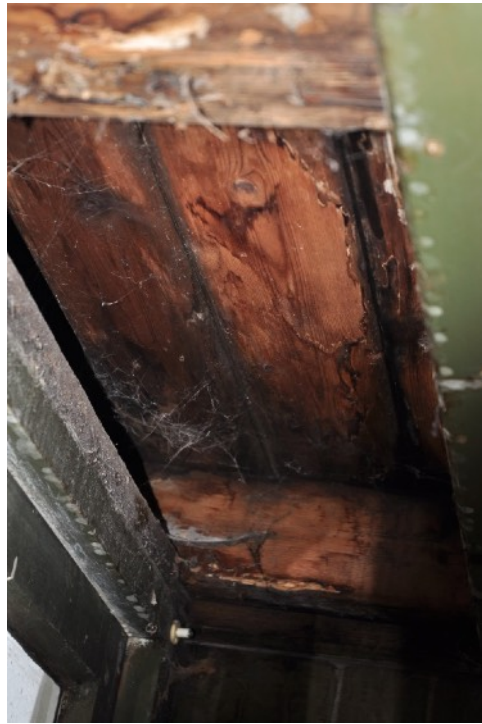
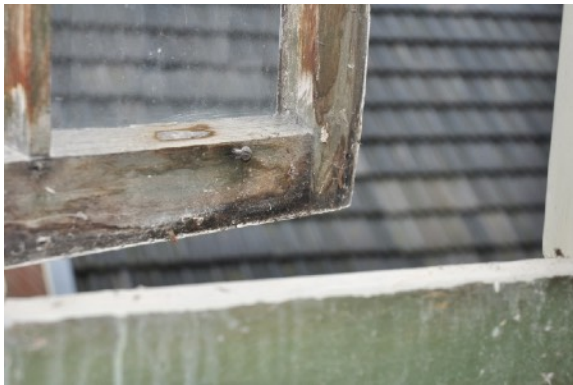
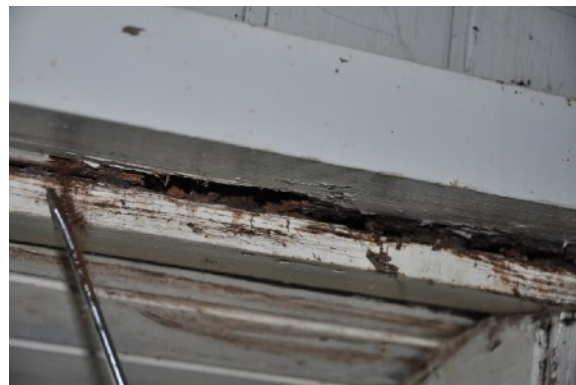
Kapconstructie en dakbeschot voorhuis.

In het voorhuis zit in het dakbeschot lekkage sporen en daardoor zijn ook ernstige aantastingen van het hout zichtbaar.

In het dakbeschot zit houtworm die daar zijn sporen heeft nagelaten.

In de spanten zit hier en daar ook houtworm maar de schade valt zo te zien nog mee.

Een slof van 1 spant is aangetast door houtrot als gevolg van lekkage bij de dakkapel.

Linker dakkapel is door lekkage aangetast en het kozijn is bij de verbindingen aangetast.

Houtwerk rondom de dakkapellen zijn aangetast door houtworm.

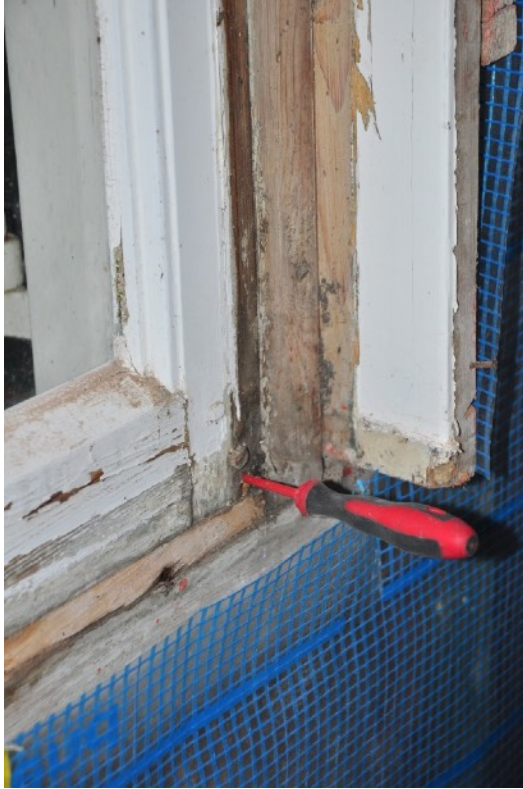
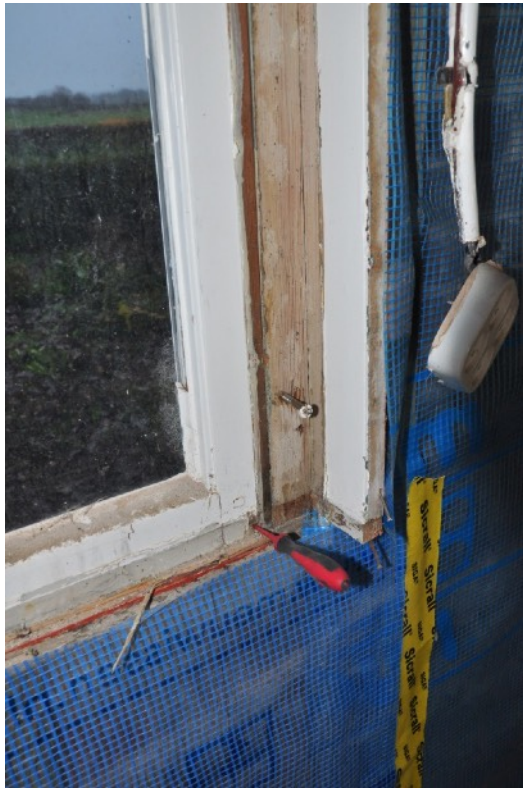
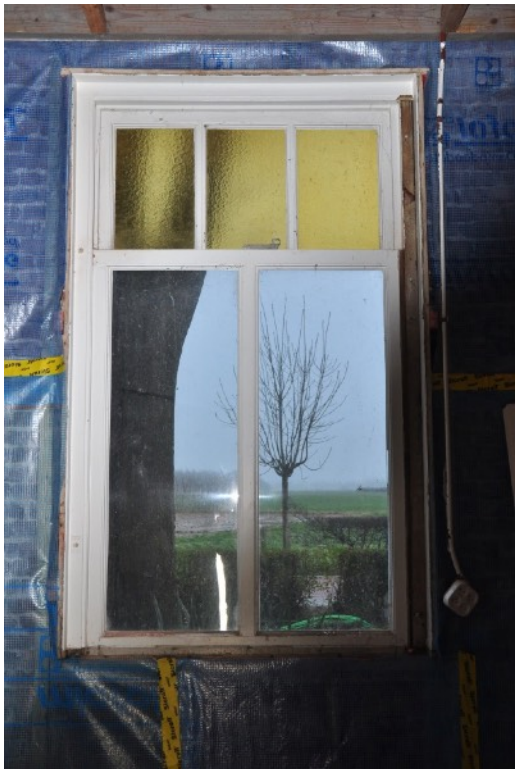
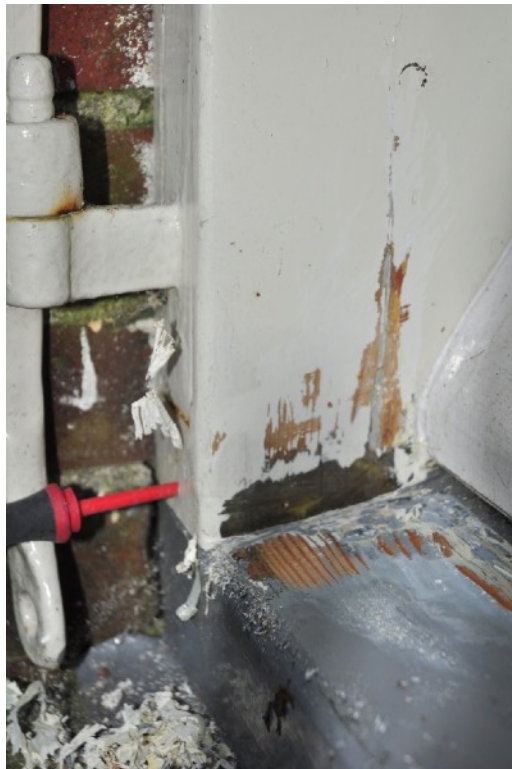
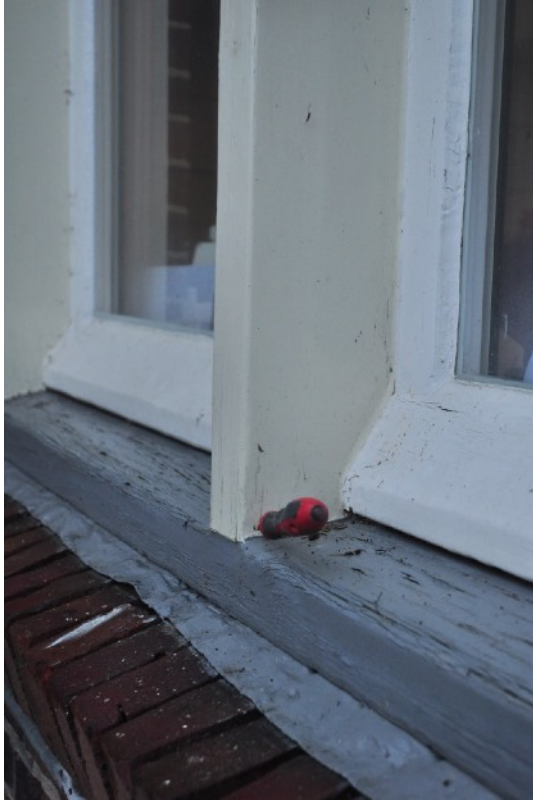
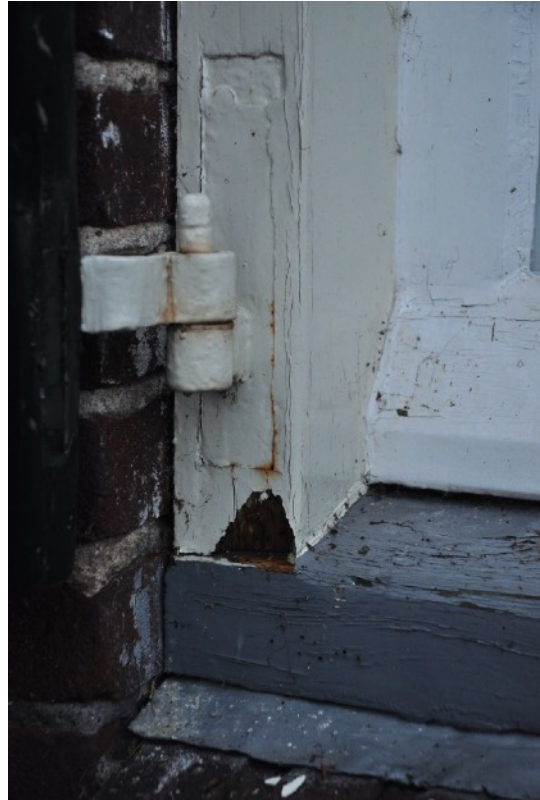
Kozijnen voorhuis.

Bij alle kozijnen komen aantastingen voor. Veel kozijnen zijn in het verleden al één of meerdere keren tegen houtrot hersteld. Achter het herstelwerk gaat het houtrot weer verder. Bij het raamwerk komen we ook aantastingen tegen.

De kozijnen kunnen we gaan repareren en bepaalde onderdelen vervangen.

Een ander optie is alle kozijnen in het totaal vervangen door Accoya houten kozijnen.
