## Restauratie plan Langeboomsestraat 1 Vethuizen

Dit restauratie plan is geschreven ter ondersteuning voor het restaureren van deze boerderij. In opdracht van de

Fam.Zwanenburg  
Glindhorst 36  
3794 NJ De Glind

3-1-2022

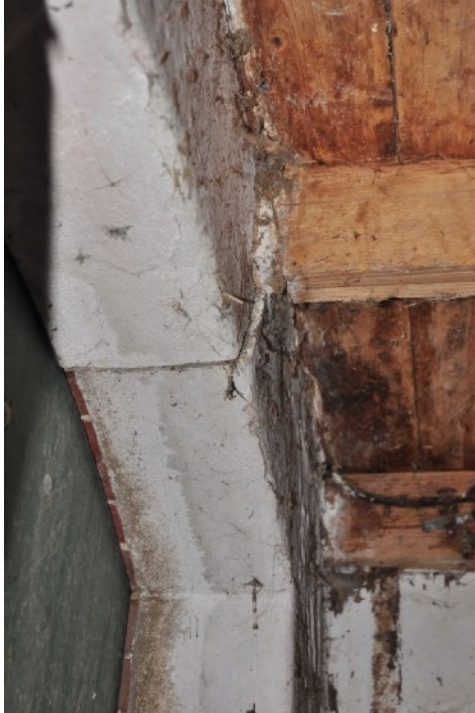
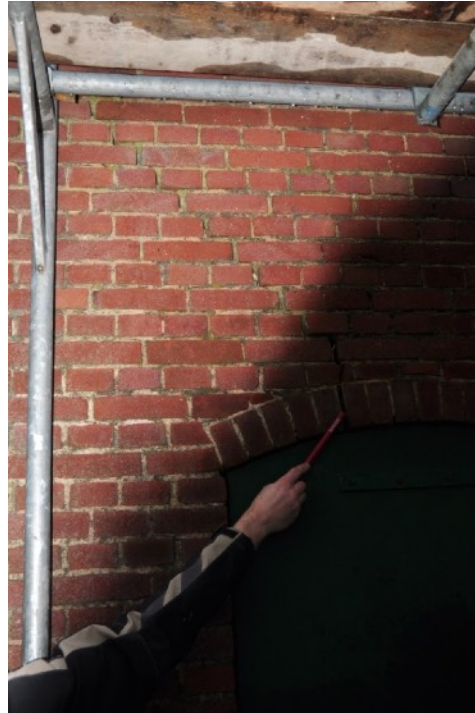
#### Punt 5:

Rechterzijgevel achterhuis.

Zetscheur, vermoedelijk ontstaan door zetting van de kap door de storm van 14 jul 2010.

We willen de stenen rond deze scheur verwijderen zodat we het zettingsverschil weg kunnen werken. Oude stenen schoon bikken.

De hele gevel schoonmaken controleren op scheuren, deze repareren en opnieuw invoegen met een snijvoeg.

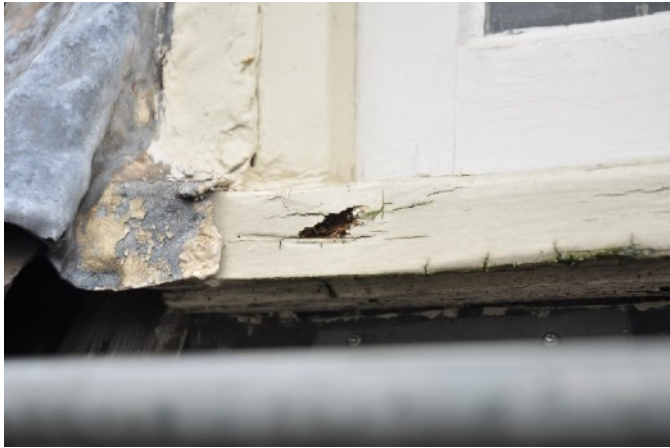
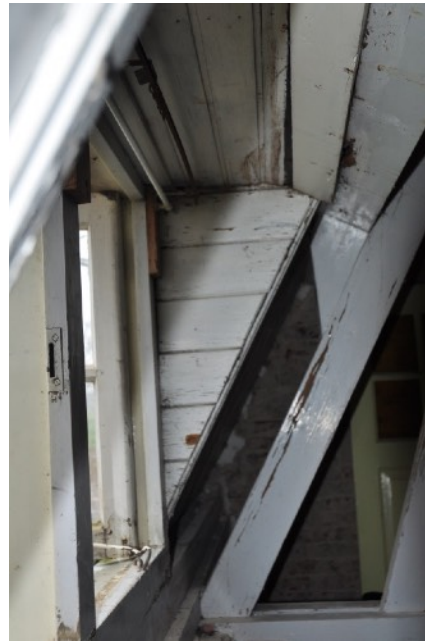
Vermoedelijk zijn de dakkapellen niet met de bouw geplaatst. Kozijn en raam details zijn geheel anders dan de overige kozijnen in het huis.

Rond de muurplaat zijn in het metselwerk wel wat scheuren te zien van het zetten van de kap. Er zijn in het verleden tegen een paar gordingen nieuwe balken geschroefd. Mogelijk is dit ook gedaan vanwege schade als gevolg van de storm van 14 juli 2010.

Gordingen die slecht zijn vervangen door nieuwe gordingen.  
Muurplaat verwijderen en waar nodig nieuwe ankers aanbrengen voor de nieuwe muurplaat.  
Sloof vervangen onder een spantbeen.  
Bestaande houtconstructie, die blijft zitten, laten behandelen tegen houtworm.  
Dakbeschot aanbrengen onder het dakbeschot liefst 140 mm houtwol isolatie aanbrengen.  
Tengels over het dakbeschot en daar panlatten overheen.  
Dakbedekking: Mulden dakpan, blauw gesmoord van Monier.

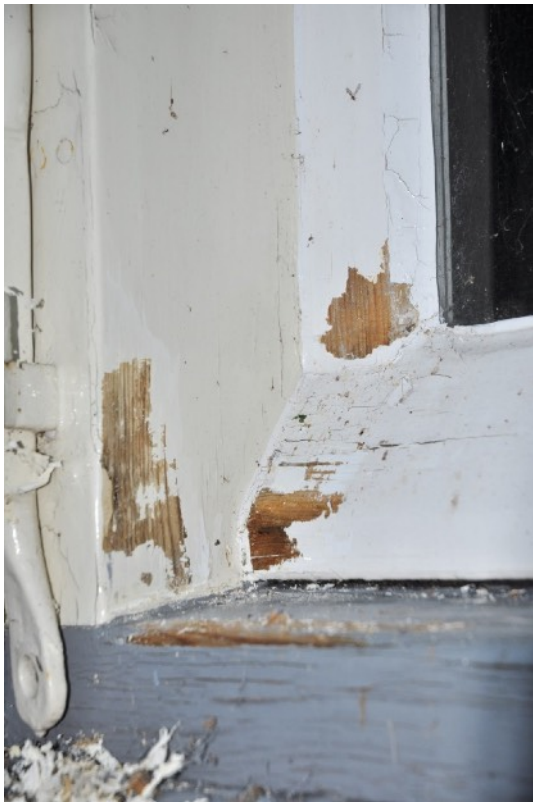
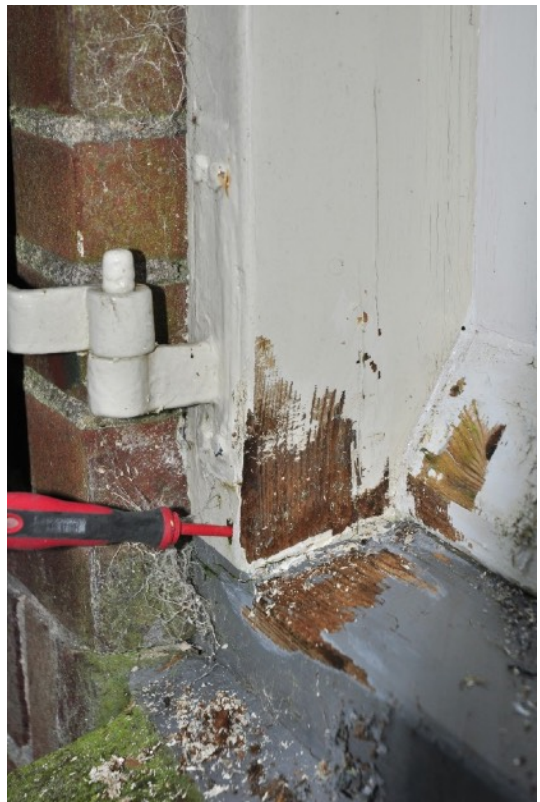
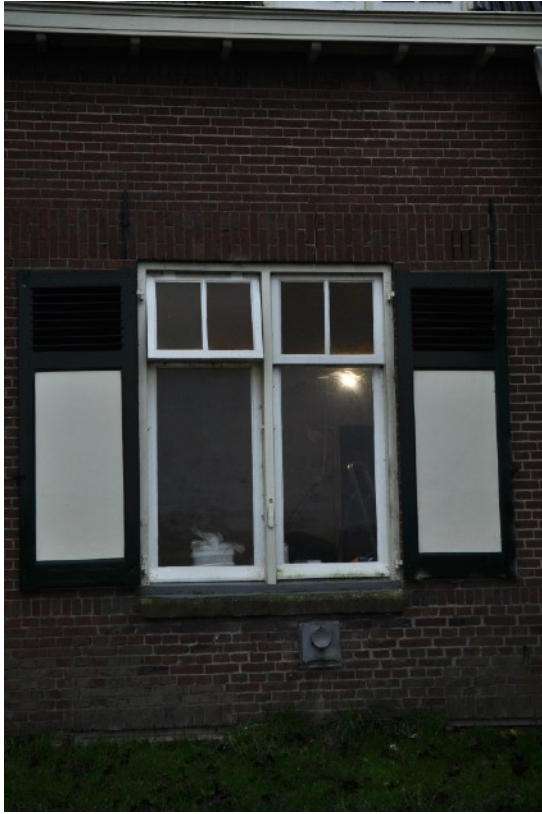
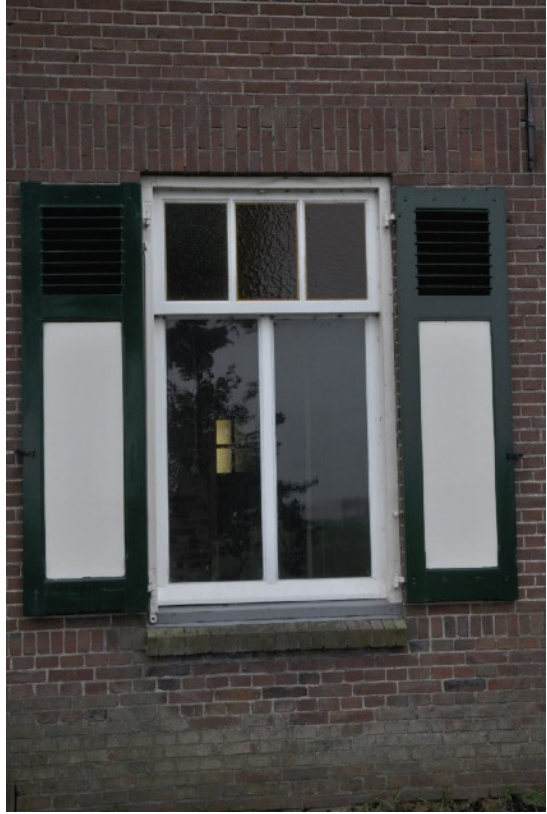
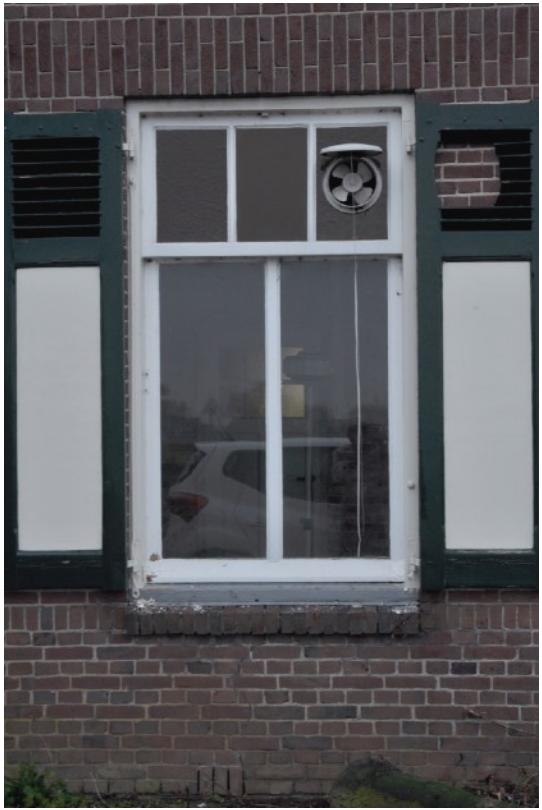
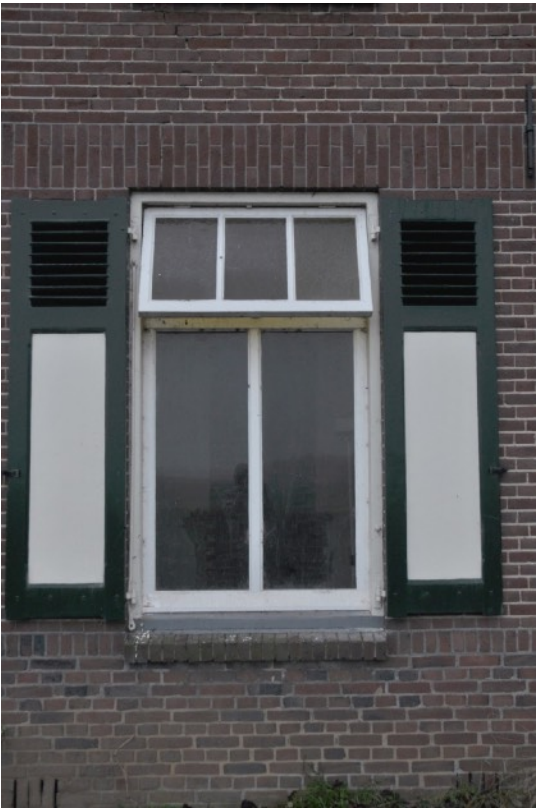
Kozijnen voorhuis.

Bij alle kozijnen komen aantastingen voor. Veel kozijnen zijn in het verleden al één of meerdere keren tegen houtrot hersteld. Achter het herstelwerk gaat het houtrot weer verder. Bij het raamwerk komen we ook aantastingen tegen.

De kozijnen kunnen we gaan repareren en bepaalde onderdelen vervangen.

Dan zijn we er misschien de eerste 10 jaar vanaf, maar de kans is dan aanwezig dat we tegen die tijd alsnog de kozijnen moeten vervangen.
